〇〇様住宅の漏水事例における原因箇所に関する見解及びご提案書

フジ技建工業株式会社

この度、貴建物の漏水事例における原因箇所に関して、目視・触診にて調査を行いましたのでここに御報告致します。

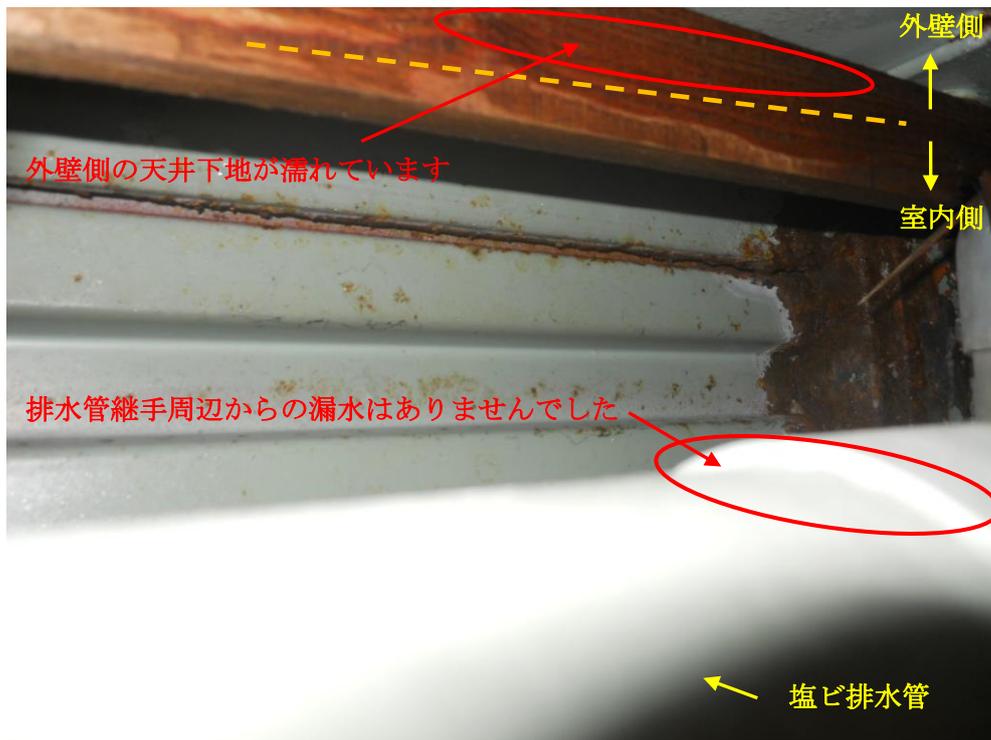
- 1) 貴建物の排水管は、塩ビ製排水管が使用されており、弊社にて 2011 年 2 月に更新工事を実施させて頂いております。今回の漏水箇所は、前回施工箇所の周辺という事もあり、前回施工時にて設置の天井点検口より漏水状況を目視・触診にて確認を行いましたが、漏水は確認されませんでした。
- 2) 前回施工範囲以外の塩ビ製排水管に関しても同様に、漏水の確認はできませんでした。

1 階天井内漏水箇所周辺の状況

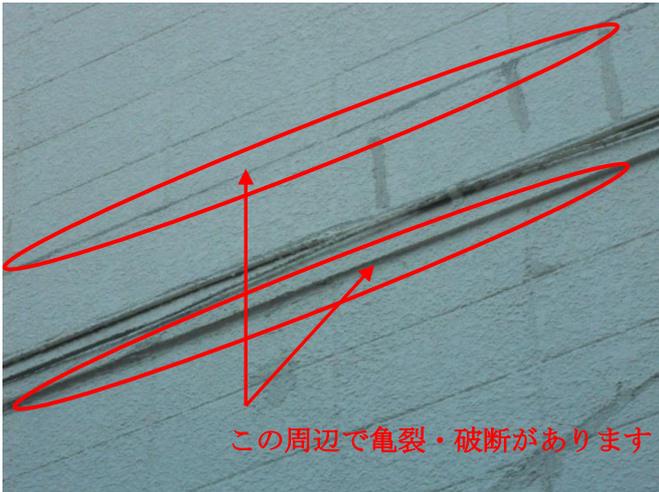
- 1) 貴建物の外壁は、鉄骨材の骨組みにコンクリート打設（鉄骨梁周辺）及びブロック積みの構造となっており、仕上塗材に単層弾性系の塗装仕上げが施工されております。現状において、外壁コンクリートブロックの浮き・割れ・等が各所に見受けられ、鉄骨梁周辺のコンクリート部に施工されているシーリング材の破断箇所が見受けられました。
- 2) 貴建物の外壁の主たる下地の材質はコンクリートブロック積みにて成形されており、前述のように弾性塗装が施工されておりますが、経年劣化と思われる外壁塗材の風化・褪色の発生が随所に見受けられました。

鉄骨梁周辺シーリングの破断箇所①

この工法は、外壁面（特に東・西面）において外壁用アクリルウレタン系防水材でグラスファイバー製クロス（補強布）を張り付けることにより、コンクリート片の剥落防止を行う工法です。建物の挙動に柔軟に対応するべく、弾性に優れた防水層の平均膜圧は約2～3mmとなり、この層でコンクリート片の剥落を防止します。アラミド繊維の施工に比べ、安価ではありますが、耐震補強の点では条件を満たす事が出来ません。ちなみに、近年では名古屋市千種区仲田〇〇 〇〇ビル様（2011年：北東面外壁 2012年：北面及び西面外壁の一部）で御採用頂きました。

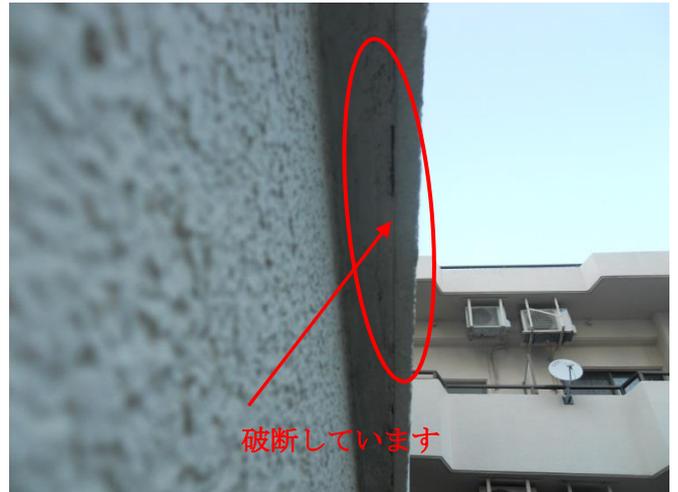
鉄骨梁周辺シーリング材の破断箇所②(拡大)
